СТАВ АИНС О УГРОЖЕНОСТИ САВСКОГ НАСИПА И ЊЕГОВОЈ САНАЦИЈИ

А. Оштећивање насипа нелегалним ископом ровова за постављање инсталација

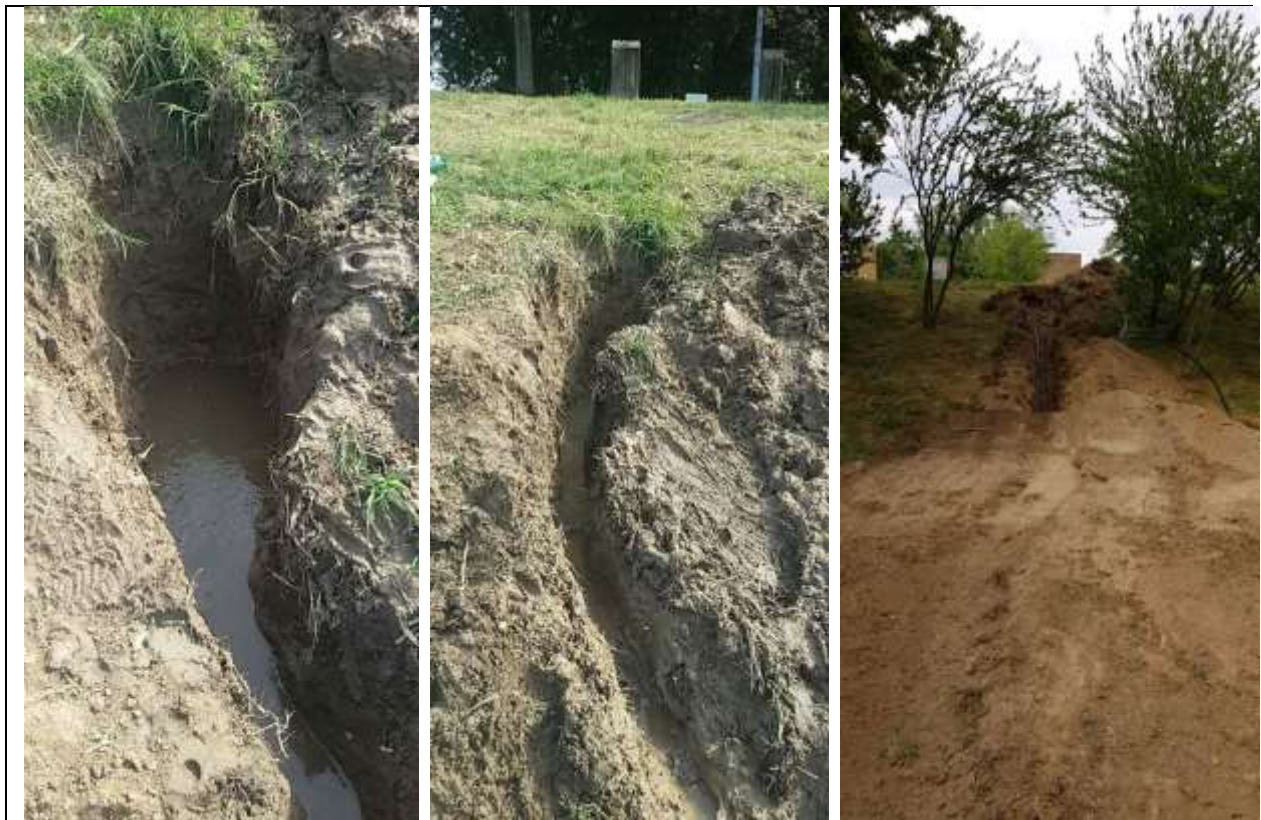
Слика 2. Оштећење насипа ископом; слева у десно: илегално постављена цев за довод воде до сплава је оштећена, што је расквасило и угрозило труп насипа – неопходна је санација на одређеној деоници; ископ ради постављања водоводне цеви и импровизовано затрпавање ископа – место потенцијалног пробоја насипа

Санација насипа на местима његовог оштећења подразумева радикалну интервенцију – скидање целог тог дела насипа и његову поновну изградњу, слој по слој, са набијањем, по истим принципима по којима се гради нов насип.

- Треба скинути оштећен слој насипа све до неоштећеног дела (слоја), на који би се могла наслонити санација насипањем у слојевима и набијањем, на исти начин као што се то чини и при изградњи новог насипа (уз контроле збијености итд.).

- Треба уклонити све водоводне цеви које су претходно постављене кроз насип да би снабдевале сплавове а могуће и друге објекте као што су нелегалне викендице.

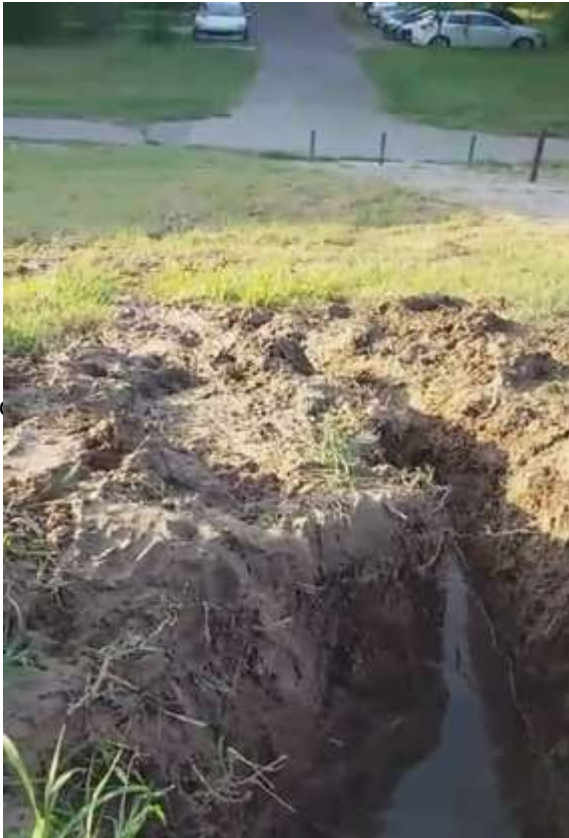
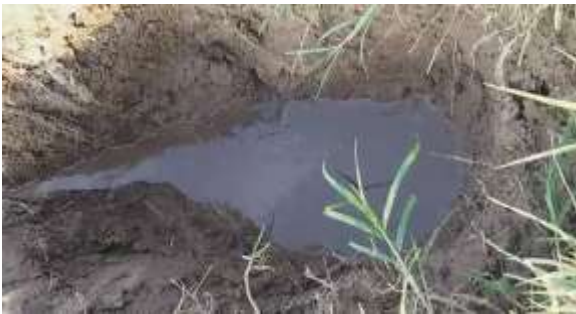
Могу се видети ровови који постају места на којима се може очекивати да ће, у условима велике воде реке Саве, насип веома брзо попустити и бити пробијен. Нека оштећења су тако озбиљна да се процењује да би до рушења насипа могло доћи у времену од само неколико сати. Дивљи градитељи често користе метод да се најпре ископа ров до неког места на косини насипа, па се затим ту насип пробуши сврдлима да би се провукла инсталација. У телу насипа остаје хоризонтална рупа кроз коју почиње да пробија вода, одмах по формирању успора на Сави због високог нивоа Дунава. Доводне цеви које се провлаче кроз насип често пуцају, па вода из њих дуго неконтролисано истиче у труп насипа и потпуно га раскваси, уништавајући конструкцију на дужем потезу. После извесног времена, илегални власници доведу нове копаче, ископају нов ров, замене цев, и опет провизорно затрпају ров, а некада чак ни то не ураде. Сваком грађевинском инжењеру делује застрашујуће да се чак и при сувом времену, када насип није под оптерећењем високог нивоа у реци, у његовој конструкцији, већ при малој дубини ископа, наилази на воду (Слика 3). Она је очито ту доспела из хаварисаних водоводних цеви или црева провучених кроз тело насипа.

Слика 3. Трагови тешких оштећења насипа

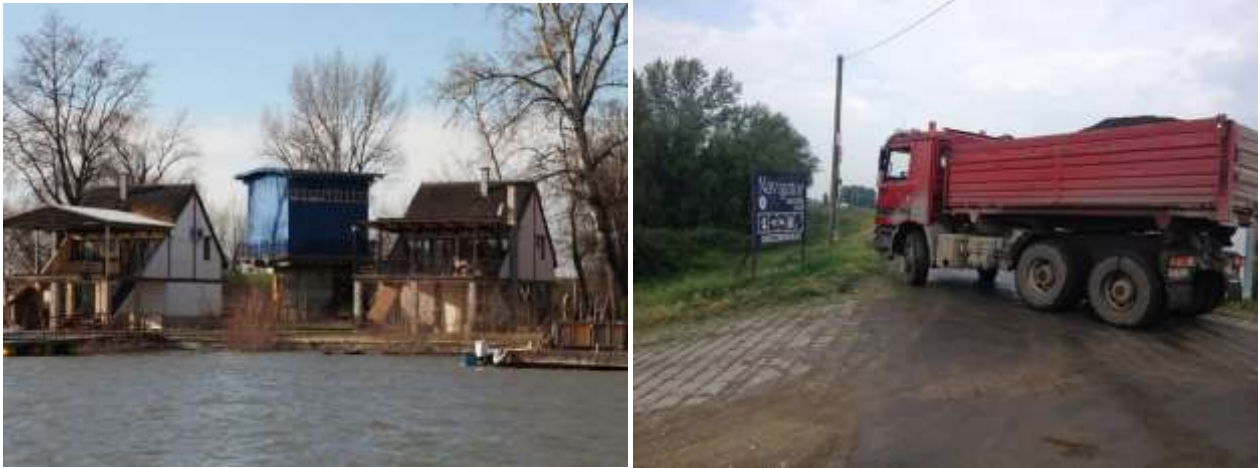
Слика 4. Злоупотреба водног земљишта и насипа; лево: бунар београдског водовода опкољен илегалним кућама; десно: разарање савског насипа који није димензионисан за саобраћај тешких и других возила, осим сервисних возила

(а) Концентрисана оптерећења праћена вибрацијама, активирају клизне површине на косинама насипа, чиме се нарушава стабилност објекта. На неким местима се већ уочавају пукотине које дају индикацију да је дошло до шкољкастих оштећења косина насипа. То је веома опасна појава, чија санација захтева скупе радове.

(б) Друга опасна последица саобраћаја на насипу је деформација тела и подлоге насипа, услед саобраћајног оптерећења које није разматрано у геотехничким прорачунима, при пројектовању насипа. Подлога насипа се деформише, неравномерно слеже, а то обавезно повлачи за собом и деформацију трупа насипа, који постаје небезбедан. Деформације трупа насипа доводи до стварања путева за провирне воде и настанак већ описаног процеса суфозије и физичког разарања насипа.

Имајући све то у виду, несхватљиво је садашње стање, када надлежни државни органи нису у стању да спрече да се по тако осетљивој конструкцији, од које зависи безбедност великог дела Новог Београда, одвија нелегалан саобраћај. Поставља се елементарно питање: о каквој се заштити од петстогодишње велике воде уопште може говорити када надлежни допуштају деструкцију савског насипа, који би под садашњим саобраћним оптерећењем могао да попусти и при великим водама знатно учесталије вероватноће јављања. Зато се мора захтевати да се без даљег одлагања, масивним физичким препрекама спречи приступ тешких возила насипу и нелегални саобраћај по његовој круни.

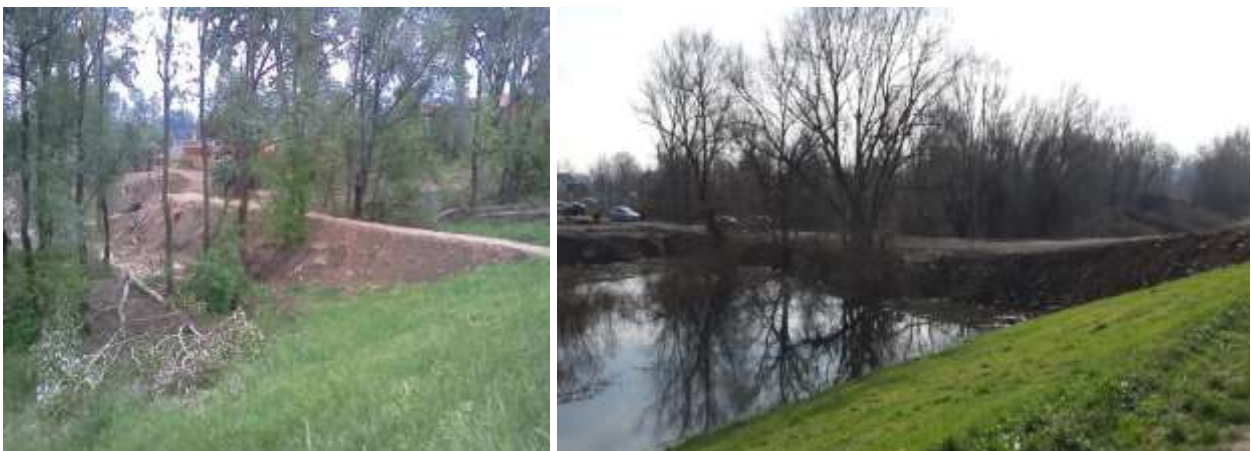
Слика 5. Нелегално саграђени 'приватни' попречни насипи у кориту за велику воду узводно од Новог Београда, који ометају евакуацију великих вода, додатно угрожавајући безбедност насипа

Неки од тих попречних насипа (има их већ десетак) грађени да би се створио приступ нелегално саграђеним кућама за одмор на водном земљишту, у зони заштите изворишта Београдског водовода, на најнеповољнији начин усмеравају велику воду право на насип, што је непојмљиво са гледишта свих принципа регулације река и заштите од поплава. Несхватљиво је да се та активност одвијала врло дуго, а да надлежно ЈВП, задужено за безбедност система заштите од поплава, није то спречило и натерало дивље градитеље да уклоне овако опасне објекте.

Због напред наведеног, приликом обезбеђивања зајма од Светске Банке треба обавезно у износ зајма укључити трошкове за уклањање нелегалних објеката и санацију локација где су било каквим недозвољеним активностима створени небезбедни услови за функцију насипа. Овај захтев има своје пуно оправдање имајући у виду да описане злоупотребе савског насипа шаљу врло лошу слику о степену организованости нашег друштва и поштовању базног законодавства.
