## СТАВ ОГН АИНС О УГРОЖЕНОСТИ САВСКОГ НАСИПА И ЊЕГОВОЈ САНАЦИЈИ

Савски насип, којим се од великих вода штити Нови Београд, већ дуже време, потпуно неоматано од стране надлежних служби, угрожавају разне нелегалне и изузетно опасне активности: А. Оштећивање насипа нелегалним ископом ровова за постављање инсталација, Б. Угрожавање насипа злоупотребом саобраћаја, В. Угрожавање заштите од поплава грађењем илегалних попречних насипа у кориту за велике воде реке Саве. Став о сва три проблема сажето се даје у наставку.

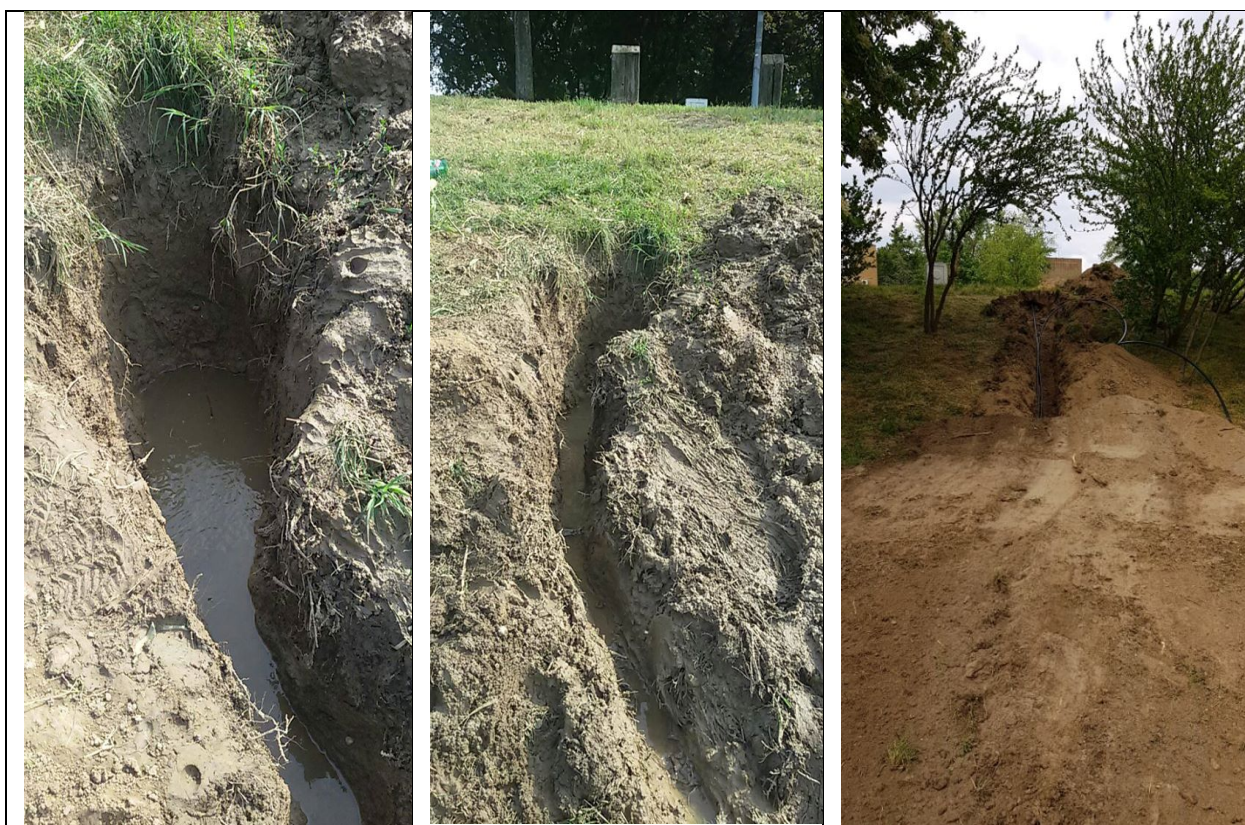
Слика 2. Оштећење насипа ископом; слева удесно: илегално постављена цев за довод воде до сплава је оштећена, што је расквасило и угрозило труп насипа – неопходна је санација на одређеној деоници; ископ ради постављања водоводне цеви и импровизовано затрпавање ископа – место потенцијалног пробоја насипа

Санација насипа на местима његовог оштећења подразумева радикалну интервенцију – скидање целог тог дела насипа и његову поновну изградњу, слој по слој, са набијањем, по истим принципима по којима се гради нов насип.

(б) **Начин санације.** Проблем оштећења насипа је у тој мери озбиљан да се санације свих оштећених места морају урадити без импровизација, по истим принципима по којима се насип и гради, да би се остварила поуздана монолитност конструкције. Обим интервенције зависи од дубине и ширине оштећења.

- Треба скинути оштећен слој насипа све до неоштећеног дела (слоја), на који би се могла наслонити санација насипањем у слојевима и набијањем, на исти начин као што се то чини и при изградњи новог насипа (уз контроле збијености итд.).

- Треба уклонити све водоводне цеви које су претходно постављене кроз насип да би снабдевале сплавове а могуће и друге објекте као што су нелегалне викендице.

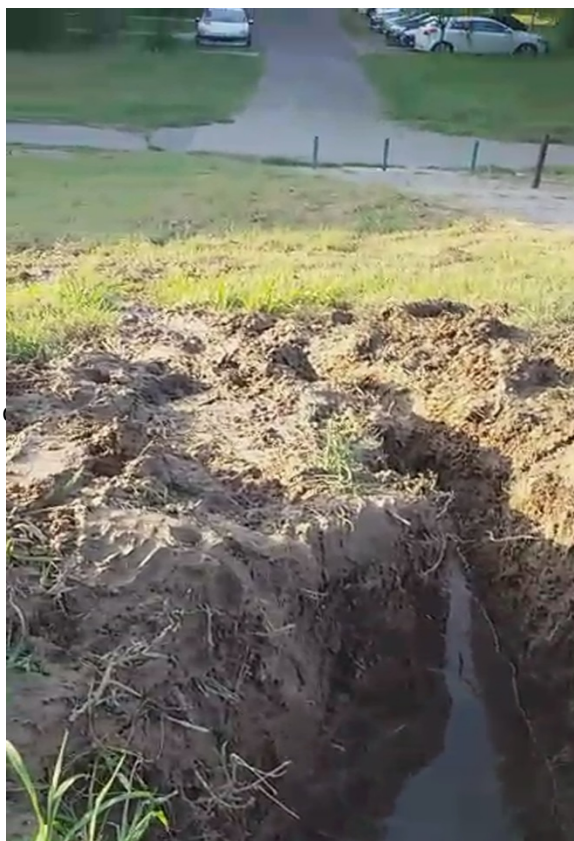
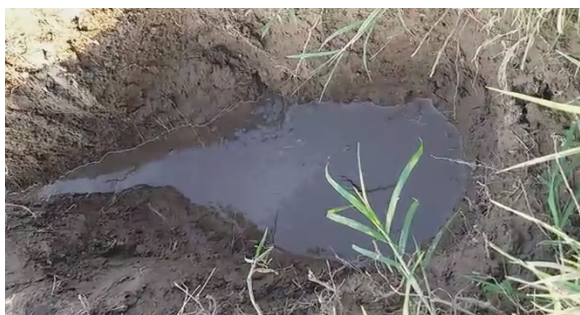
Слика 3. Трагови тешких оштећења насипа

Могу се видети ровови који постају места на којима се може очекивати да ће, у условима велике воде реке Саве, насип веома брзо попустити и бити пробијен. Нека оштећења су тако озбиљна да се процењује да би до рушења насипа могло доћи у времену од само неколико сати. Дивљи градитељи често користе метод да се најпре ископа ров до неког места на косини насипа, па се затим ту насип пробуши сврдлима да би се провукла инсталација. У телу насипа остаје хоризонтална рупа кроз коју почиње да пробија вода, одмах по формирању успора на Сави због високог нивоа Дунава. Доводне цеви које се провлаче кроз насип често пуцају, па вода из њих дуго неконтролисано истиче у труп насипа и потпуно га раскваси, уништавајући конструкцију на дужем потезу. После извесног времена, илегални власници доведу нове копаће, ископају нов ров, замене цев, и опет провизорно затрпају ров, а некада чак ни то не ураде. Сваком грађевинском инжењеру делује застрашујуће да се чак и при сувом времену, када насип није под оптерећењем високог нивоа у реци, у његовој конструкцији, већ при малој дубини ископа, наилази на воду (слика 3). Она је очито ту доспела из хаварисаних водоводних цеви или црева провучених кроз тело насипа.

- Тамо где је оштећење насипа сасвим узано, минимална ширина дела који се скида, замењује одговарајућим материјалом и набија, условљена је габаритом вибрационе машине којом ће се вршити набијање у слојевима.

- На местима на којима је због дугог квашање тела насипа дошло до његовог већег оштећења, треба одстранити целу оштећену зону, што треба да утврди и одобри лиценцирани стручњак за геотехнику, са искуством на грађењу насипа.

- При санацији, контролу радова треба обављати по истом поступку којим се контролишу радови на изградњи нових насипа, што укључује опите збијености.
- Радове на санацији извести водећи рачуна да на спојевима првобитне и нове конструкције насипа не остане неки недовољно збијен део до кога није доспела машина за набијање. То се може постићи са трапезастим ископом рова у коме ће се вршити санација, тако да се при набијању горњег слоја, он делом преклапа са доњим, већ сабијеним слојем.

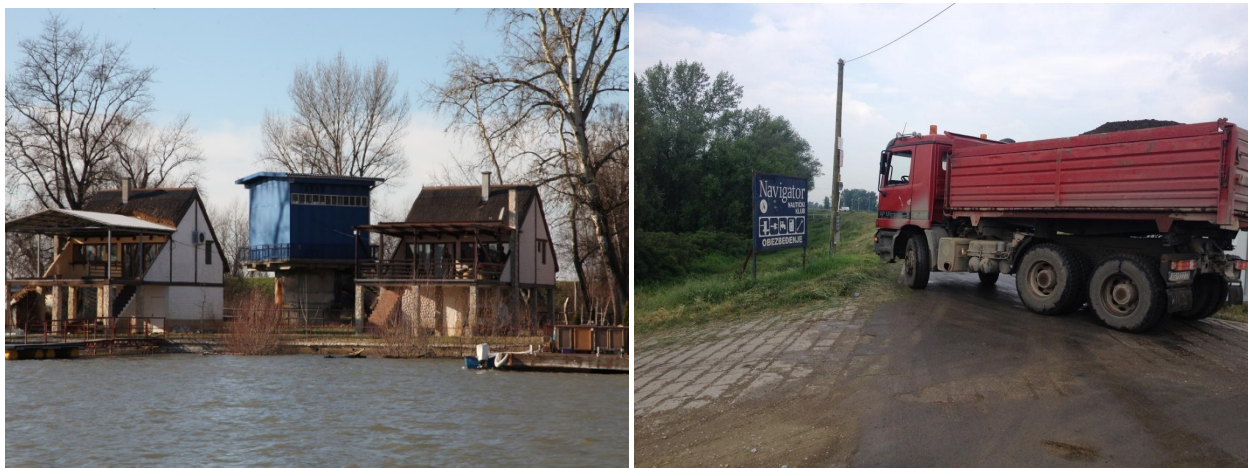
Слика 4. Злоупотреба водног земљишта и насипа; лево: бунар београдског водовода опкољен илегалним кућама; десно: разарање савског насипа који није димензионисан за саобраћај тешких и других возила, осим сервисних возила

Постоји и веома битан безбедносни проблем. Власници нелегално саграђених објеката злоупотребљавају савски насип за приступ својим кућама. Не само путничким аутомобилима, већ се насип (димензионисан искључиво као заштитни објекат) злоупотребљава за саобраћај најтежих возила, којима се допрема материјал на градилишта нових кућа. Наиме, држава није уручила решења власницима илегално саграђених кућа да им је одбијена молба за легализацију и није им дала неки разумни рок за уклањање тих објеката. То је охрабрило нове уљезе који ужурбано граде све нове и нове објекте, тако да се насипом крећу тешки камиони (слика 4), мешалице за бетон, вишеосовински транспотрери на којима се превозе багери, булдожери, па чак и ваљци за ваљање илегално грађених приступних путева ка кућама на обали. Деструкција насипа саобраћајем је у пуном замаху.

Саобраћај по насипу и динамичка оптерећења која он изазива веома озбиљно угрожавају насип. То неповољно деловање се одвија у више праваца, од којих су два посебно озбиљна:

(а) Концентрисана оптерећења праћена вибрацијама, активирају клизне површине на косинама насипа, чиме се нарушава стабилност објекта. На неким местима се већ уочавају пукотине које дају индикацију да је дошло до шкољкастих оштећења косина насипа. То је веома опасна појава, чија санација захтева скупе радове.

(б) Друга опасна последица саобраћаја на насипу је деформација тела и подлоге насипа, услед саобраћајног оптерећења које није разматрано у геотехничким прорачунима, при пројектовању насипа. Подлога насипа се деформише, неравномерно слеже, а то обавезно повлачи за собом и деформацију тупа насипа, који постаје небезбедан. Деформације тупа насипа доводе до стварања путева за провирне воде и настанак већ описаног процеса суфозије и физичког разарања насипа.

Имајући све то у виду, несхватљиво је садашње стање, када надлежни државни органи нису у стању да спрече да се по тако осетљивој конструкцији, од које зависи безбедност великог дела Новог Београда, одвија нелегалан саобраћај. Поставља се елементарно питање: о каквој се заштити од петстогодишње велике воде уопште може говорити када надлежни допуштају деструкцију савског насипа, који би под садашњим саобраћним оптерећењем могао да попусти и при великим водама знатно учесталије вероватноће јављања. Зато се мора захтевати да се без даљег одлагања, масивним физичким препрекама спречи приступ тешких возила насипу и нелегални саобраћај по његовој круни.

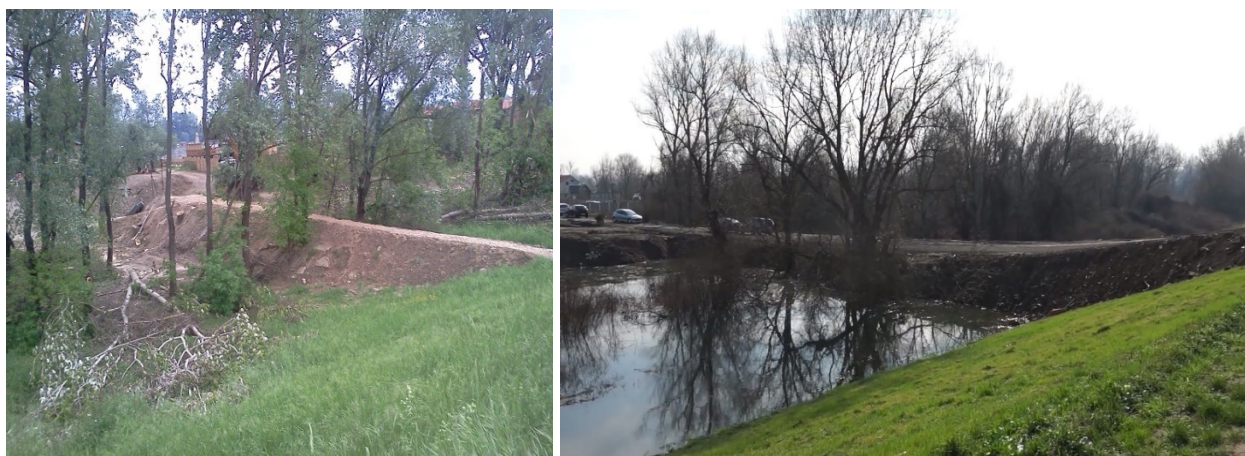
Слика 5. Нелегално саграђени 'приватни' попречни насипи у кориту за велику воду узводно од Новог Београда, који ометају евакуацију великих вода, додатно угрожавајући безбедност насипа

Неки од тих попречних насипа (има их већ десетак) грађени да би се створио приступ нелегално саграђеним кућама за одмор на водном земљишту, у зони заштите изворишта Београдског водовода, на најнеповољнији начин усмеравају велику воду право на насип, што је непојмљиво са гледишта свих принципа регулације река и заштите од поплава. Несхватљиво је да се та активност одвијала врло дуго, а да надлежно ЈВП, задужено за безбедност система заштите од поплава, није то спречило и натерало дивље градитеље да уклоне овако опасне објекте.

Због напред наведеног, приликом обезбеђивања зајма од Светске Банке треба обавезно у износ зајма укључити трошкове за уклањање нелегалних објеката и санацију локација где су било каквим недозвољеним активностима створени небезбедни услови за функцију насипа. Овај захтев има своје пуно оправдање имајући у виду да описане злоупотребе савског насипа шаљу врло лошу слику о степену организованости нашег друштва и поштовању базног законодавства.
